## Biserica de lemn din localitatea clujeană Băgaciu

Consuela  
Bendea,  
consultant artistic  
CJCPCT Cluj

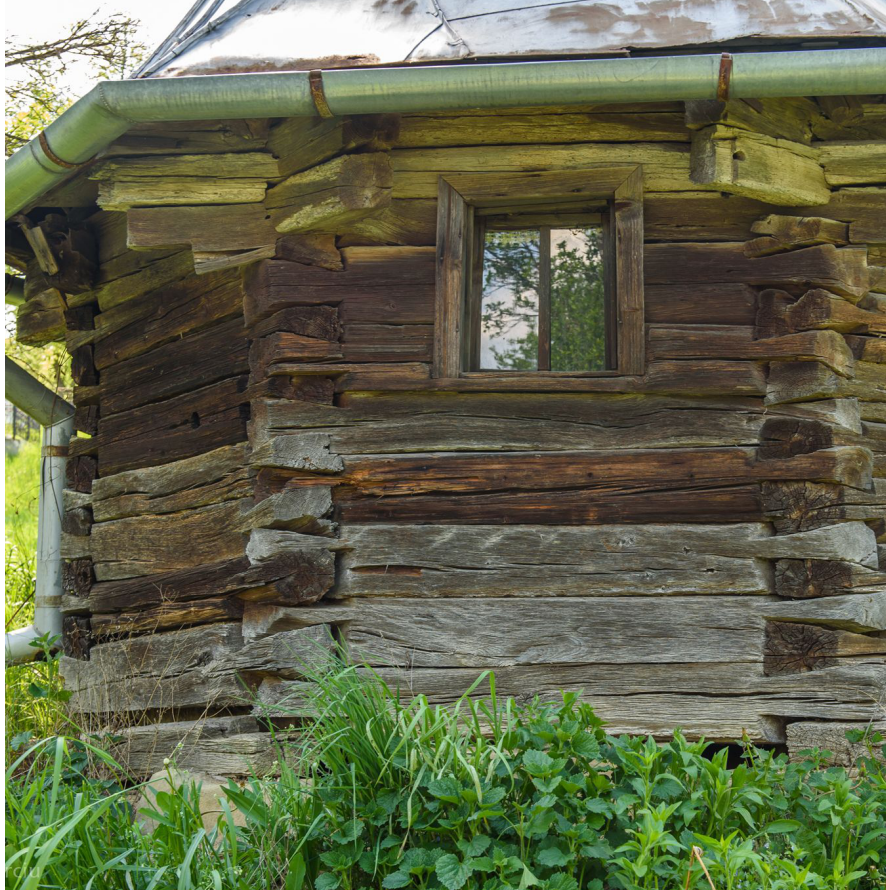
Meșterii au construit edificiul din bârne de brad, prinse în cheotoare dreaptă și coadă de rândunică la altar, așezate pe o bază de piatră. Planul este cel clasic, cu pronaosul și naosul înscrise într-un plan dreptunghiular, altarul poligonal în cinci laturi, cu pereții retrași și o ușă de acces pe latura scurta de vest. Acoperișul cu poala mai largă, este mai scund și retras pentru absida altarului. Turla scundă și ea, plasată peste pronaos, are coif piramidal și galerie închisă. Prin toate caracteristicile sale, biserica din Băgaciu se încadrează în specificul lăcașurilor religioase de lemn din Câmpia Transilvaniei, mai modeste în dimensiuni și decor decât cele din alte zone.

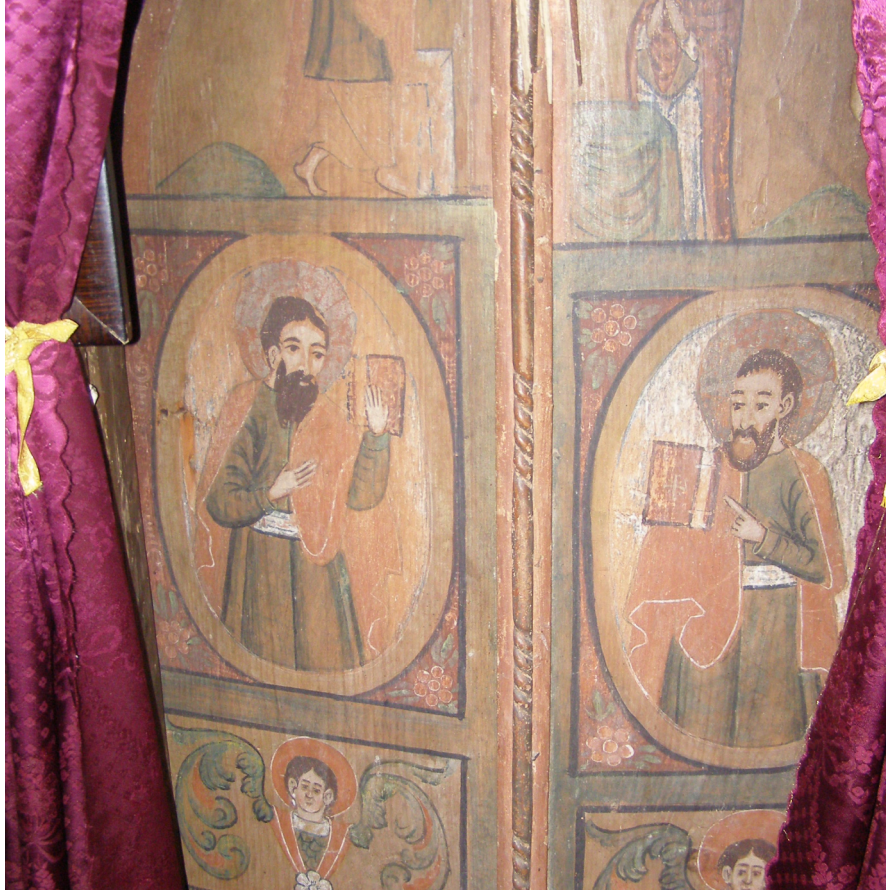
Într-un astfel de monument, care a pierdut mult din aspectul său de început, remarcăm păstrarea ușilor împărătești la iconostas. Înalte, ele prezintă pe cele două canaturi decor pictural înscrise în programul tipic acestor

piese: Bunavestire în partea superioară și portretele celor patru evangheliști mai jos, cromatica concentrându-se pe tonuri brun-roșiatice și verzui. Pictorul nu a insistat prea mult pe elementele decorative care separă scenele, exceptând stinghia care unește cele două uși, marcată printr-o funie răsucită. A mai inserat și figurile unor îngeri pe fiecare canat, cu aripi formate din motive vegetale, pentru a separa chenarele în care apar evangheliștii.
