Vechea
bisericuță
de lemn
din
Berindu
Deal

Consuela
Bendea,
consultant artistic
CJCPCT Cluj

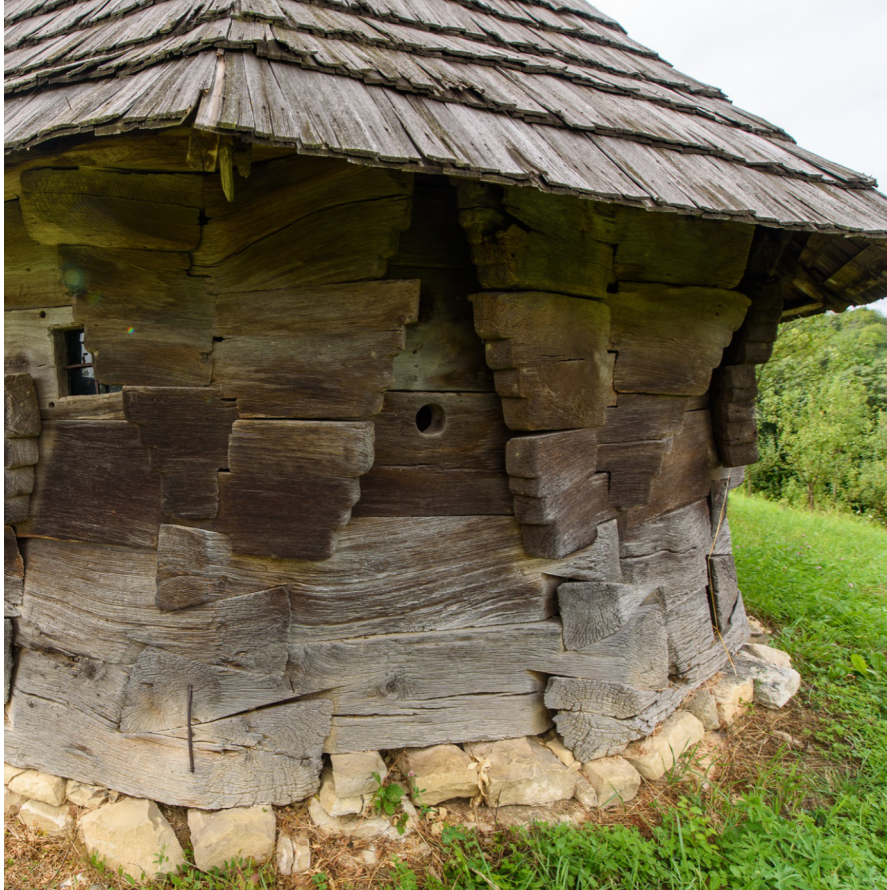
Alături de monumentele din Ticu, Șard și Sumurducu, edificiul din Berindu este printre puținele exemple unde iconostasul nu este amplasat în locul îmbinării bânelor naosului cu ale altarului, ci mai în față, spre interiorul naosului ale cărui bârne se continuă în altar. Este vorba de o etapă în evoluția planimetrică a bisericilor de lemn, când meșterii nu stăpâneau încă tehnica îmbinării în același loc a bânelor celor 3 componente: altar, iconostas și naos.

Pronaosul este tăvănit, de pe grinzile tavanului ridicându-se stâlpii turnului clopotniță cu bază pătrată, galerie parțial închisă și coif octogonal foarte ascuțit. Naosul are o boltă semicilindrică amplă și înaltă fața de dimensiunile modeste ale edificiului, marcată de un arc dublu încheiat cu o rozetă ca și cheie de boltă. Altarul este acoperit cu triunghiuri sferice, fapt evident și la acoperișul având forma a trei triunghiuri ce se întâlnesc la coamă.

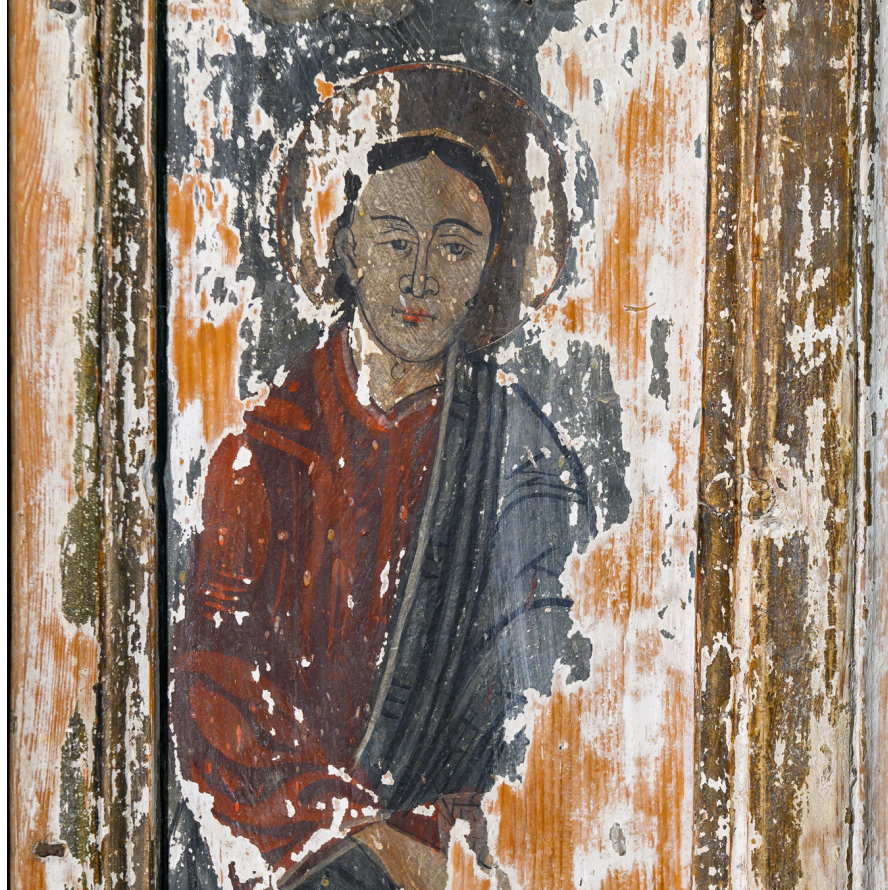
Așa cum este firesc, sătenii s-au preocupat de înfrumusețarea lăcașului lor cât mai curând după edificare. În acest sens găsim o datare păstrată pe ușile împărătești în inscripția: „Aceasta sfânta zvere o platit Rețe Marie cu sotu sau Vasile ficator, ca sa le fie pomana lor si la tot neamul lor. Amin 1775”. Numeroase surse bibliografice indică anul 1755, însă caracterele de la finalul inscripției dezvăluie anul 1775. Acestea îi sunt atribuite lui Nechita Zugravul, care ar fi primit comanda realizării lor împreună cu icoanele împărătești,

reprezentând astfel operele sale de final de creație. Pe suprafața ușilor este înfățișată o Bunăvestire, cu cele două personaje în figură întreagă ocupând fiecare câte un canat. Regăsim același fundal în romburi care îi este caracteristic acestui cunoscut muralist iconar și cromatica simplă ce se rezumă la roșu, albastru și galben închis-ocru. Marginea superioară a canaturilor, tăiată în trepte și câteva baghete de lemn adăugate, completează decorul modest al acestor piese. Un personaj greu de identificat (arhanghel sau sfânt) ne privește dintr-un fragment rămas din pictura distrusă pe ușile diaconești din dreapta, cu veșminte în care regăsim paleta coloristică de pe ușile împărătești.

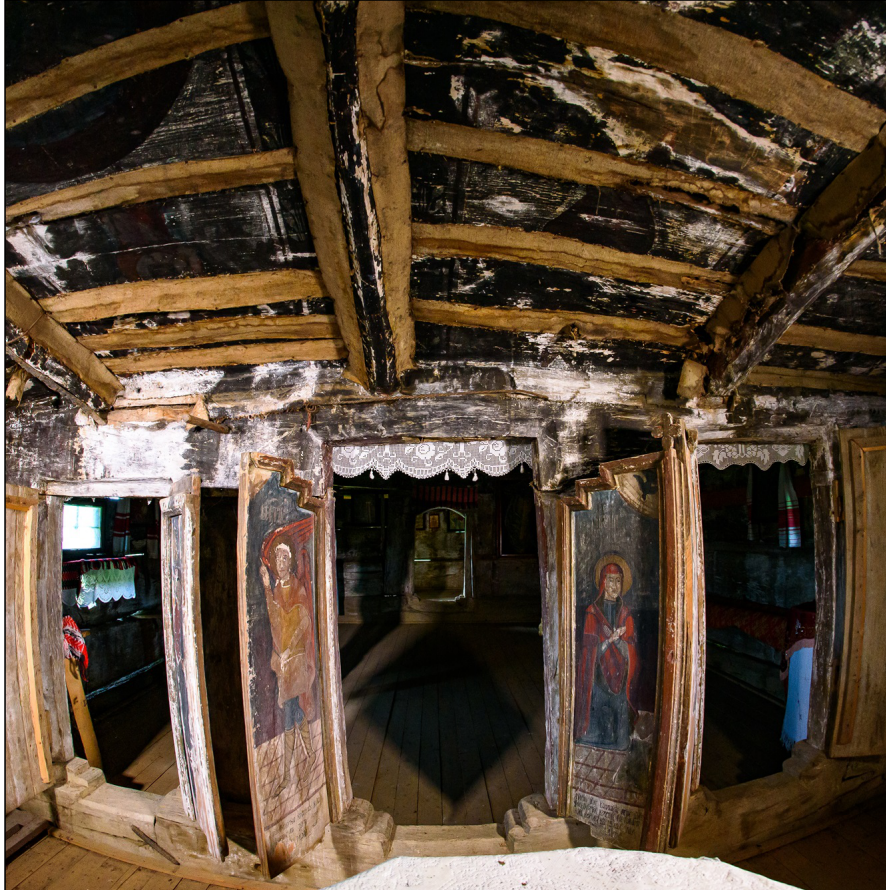
Ansamblul semnat de puțin cunoscutul Simion Mărican din Dăbâca se păstrează fragmentar, dar suficient cât să citim câteva teme dintr-un program

iconografic clasic, realizat într-o gamă cromatică caldă, în care predomină verde, un gălbui pal și roșu. În altar, nu se mai vede aproape nimic pe boltă, ci doar fragmente pe porțiunea verticală a pereților, unde muralistul a insistat pe elemente decorative care separă figurile sfinților. Pe bolta naosului pictura s-a distrus, rămânând doar câteva scene mai sunt vizibile la tâmplă (registrul Apostolilor și o Răstignire), iar pe peretele vestic scena Adam, Eva și Pomul cunoașterii, deasupra câtorva secvențe din Ciclul Patimilor. În pronaos, pictura atribuită de unii cercetători altui muralist, dezvăluie Pilda Fecioarelor alături de moartea întruchipată printr-un schelet de culoare neagră ce trage de păr una din fecioarele nebune.
